Jelentés

**Az Országos Atomenergia Bizottság Elnöke
számára**

**a Paksi Atomerőműben 2003. április 10-én
bekövetkezett esemény
hatósági kivizsgálásáról**

Országos Atomenergia Hivatal

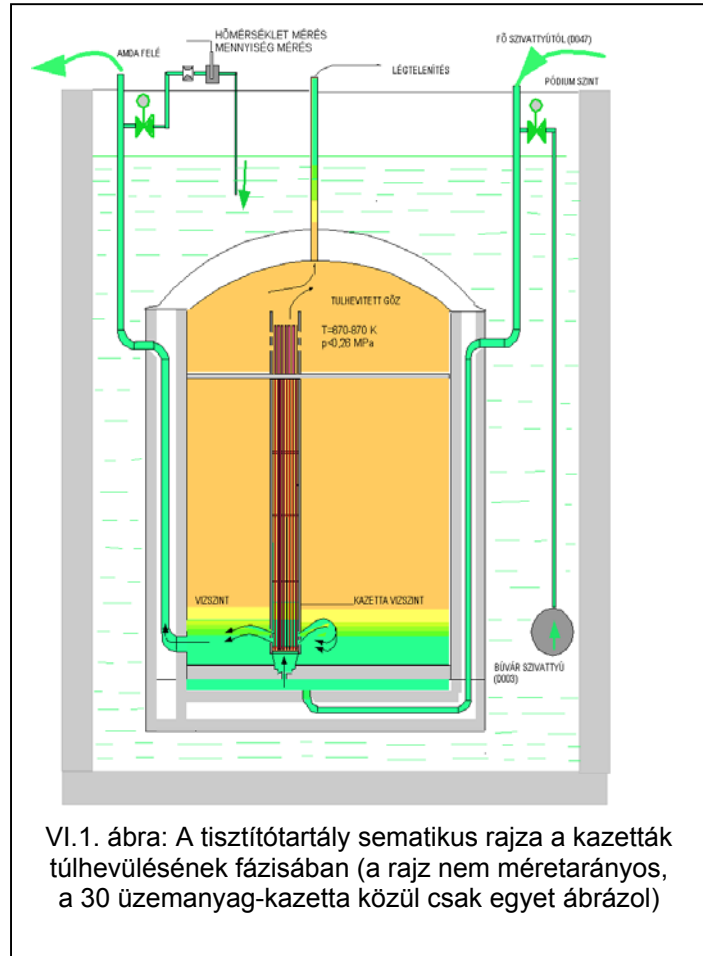
- a belső tartály alsó kivezetése

- a kazettafalak furatainak figyelmen kívül hagyása a termohidraulikai tervezésnél és a tervezési elemzéseknél
- a légtelenítő vezeték kis keresztmetszete
- a B üzemállapot tartós fenntartása
- a fedél korai felnyitásának elmaradása
- a kazetták alsó végének pontatlan illesztése (potenciális)
- a tartály teljes műszerezetlensége, elsősorban a fedél alatti hőmérséklet mérésének hiánya
- a folyamatos mérésadat-gyűjtés hiánya (Ennek megléte lehetővé tette volna a probléma korábbi felfedezését.)
- a tartályból kilépő víz hőmérséklete és az akna felszín-közeli vízhőmérséklete különbségének értékelésének elmaradása
- a medence szintváltozásának mérésére csak pontatlan eszköz állt rendelkezésre, és senki sem figyelte.

A fenti állítások sorrendje bizonyos **fontossági sorrendet** is képvisel. Tehát, **a belső tartály felső kivezetése önmagában is megakadályozta volna** minden probléma kialakulását. Ha a tartály kivezetése felül lett volna, akkor bármely folyamatban mindig a hűtőközeg legmelegebb részéből történik az elvezetés, tehát az egyszerű hőmérlegen alapuló elemzések elegendőek lettek volna a hűthetőség megítéléséhez.

Kijelenthető tehát, hogy a súlyos üzemanyag-roncsolódással járó esemény alapvető műszaki okaként a tisztítótartálynak azt a konstrukciós kialakítását kell megjelölni, hogy a kiömlőcsonk a tartály alsó részén helyezkedett el.
