**A VVER-1200 (AES-1200) blokk gőzfejlesztő
konstrukciójának, anyagminőségének és
vízkémiájának elvárható követelményei.
Javaslat az OAH engedélyezési és anyagminőség
ellenőrzési sarokpontokra és a szekunderköri
vízüzem követelményeire.**

1. VVER-1200 GF konstrukció

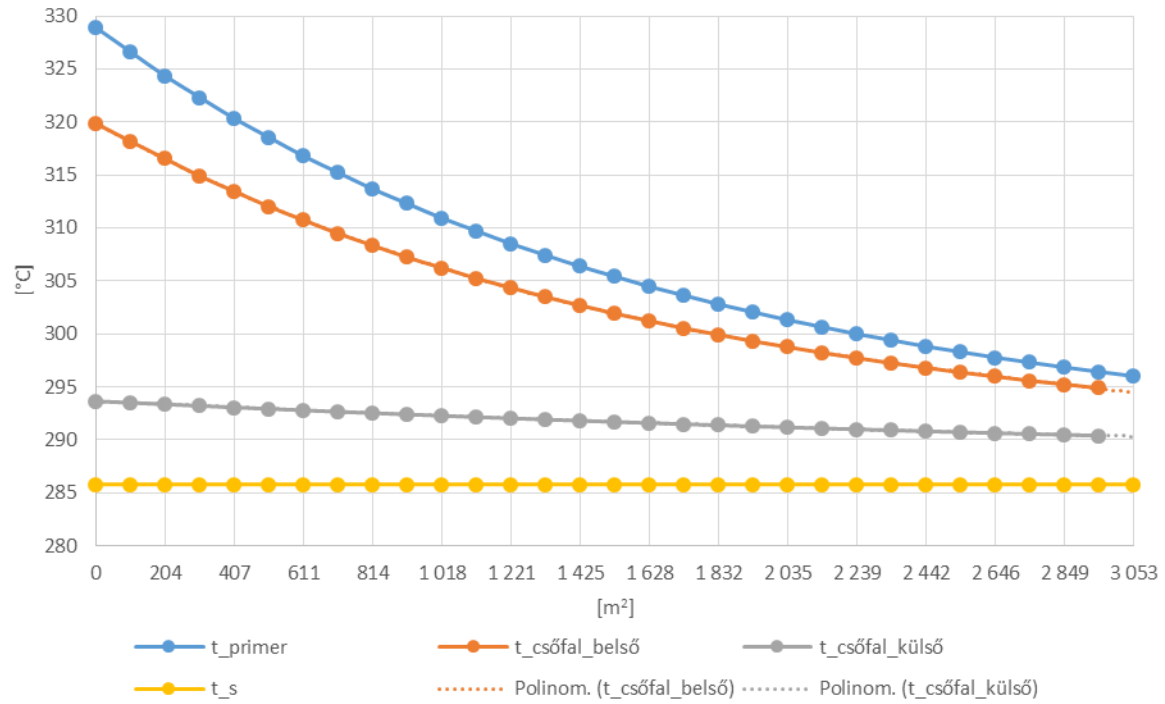
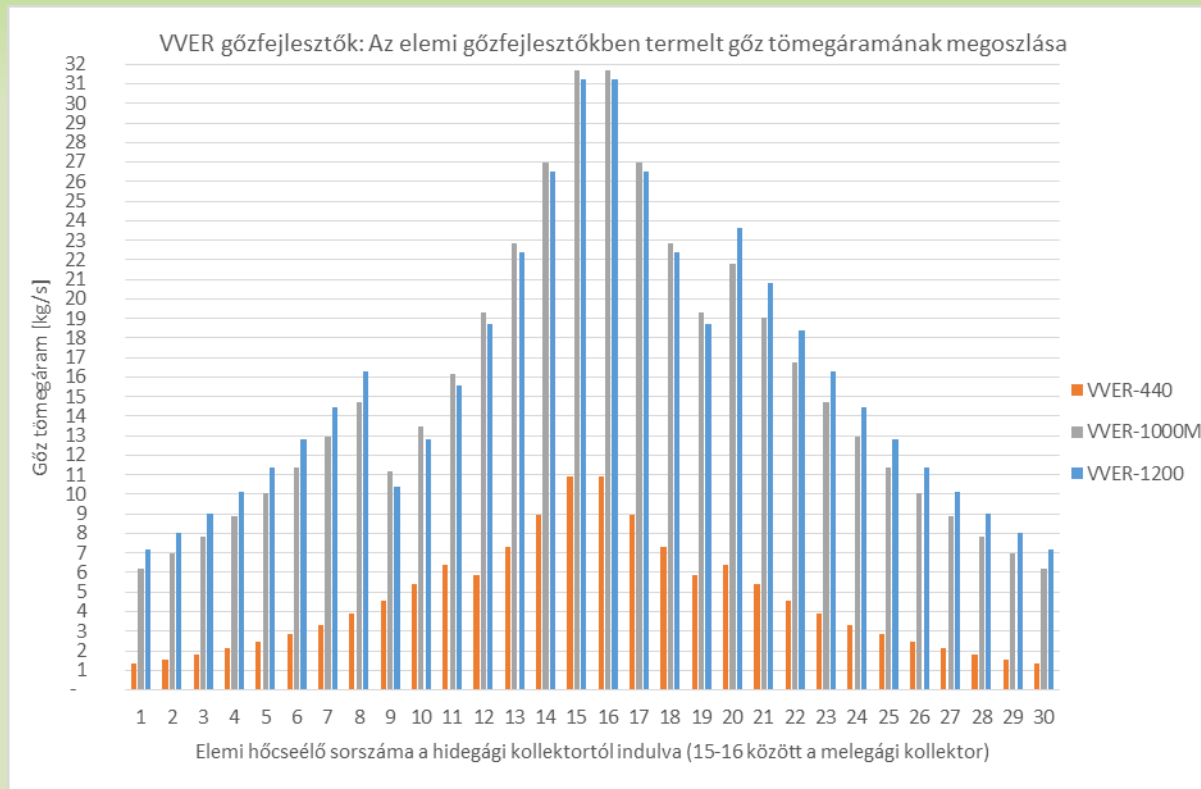
A VVER-1200 gőzfejlesztő fél csőkötege mentén kialakuló hőmérsékletek

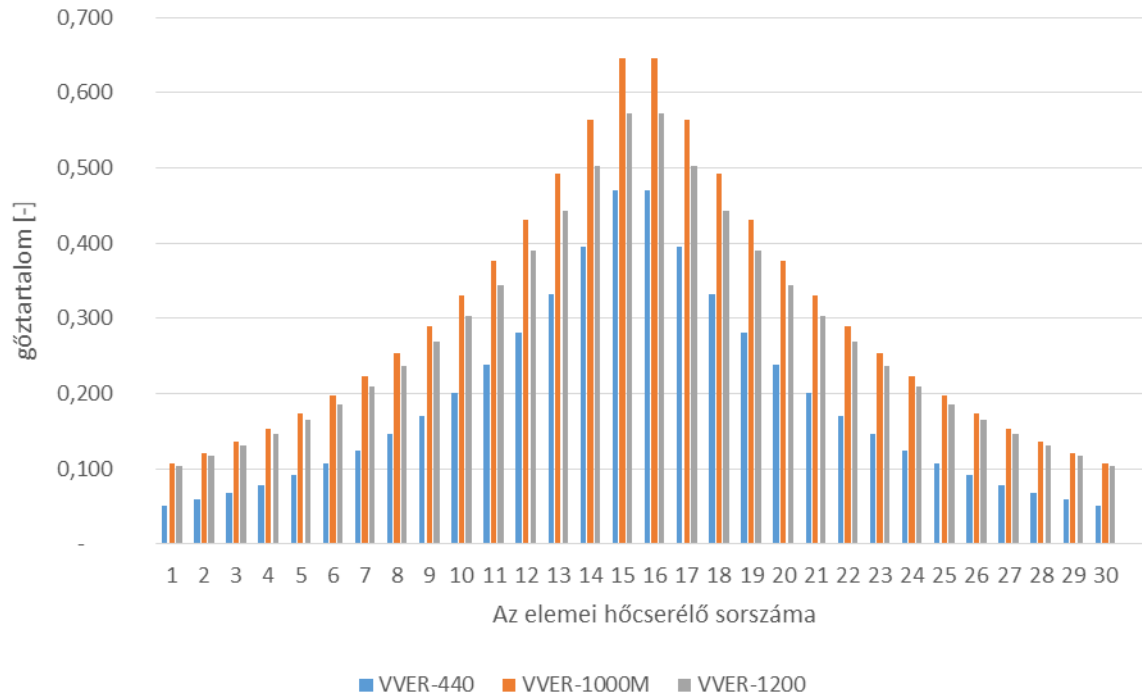
VVER gőzfejlesztők: Az elemi gőzfejlesztők számított átlagos térfogati gőztartalma

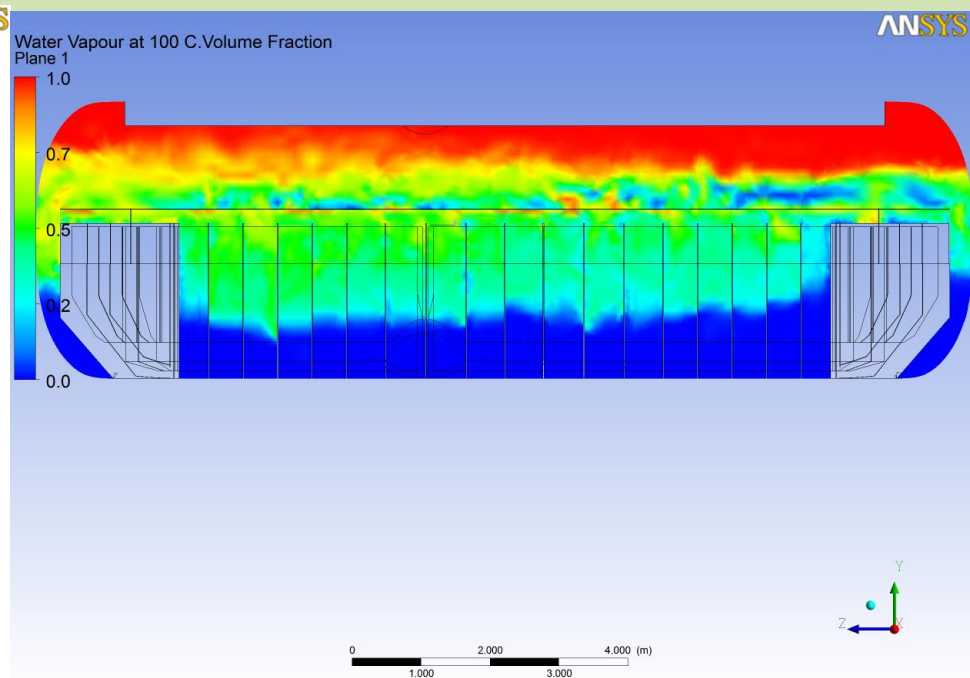
Temelin VVER-1000 GF: Gőztartalom a köpenytérben [Junek]

$P_x=23$ mm, $p_y=25$ mm

$p_x=23$ mm, $p_y=19$ mm

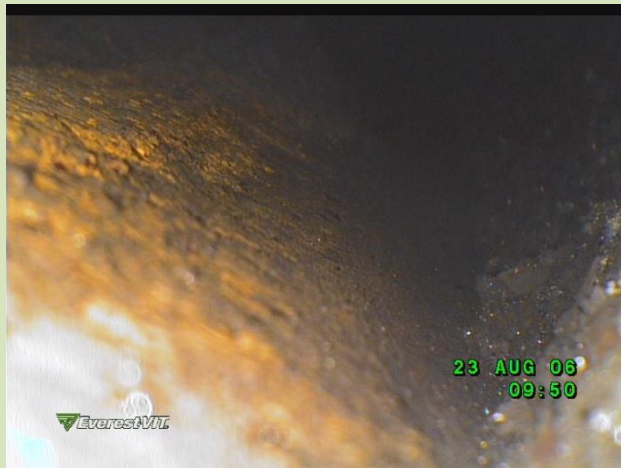
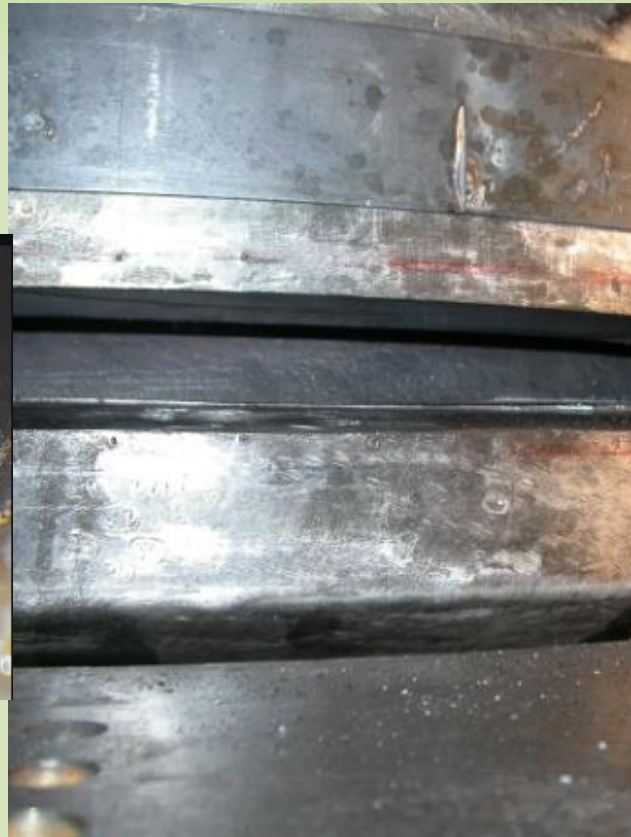
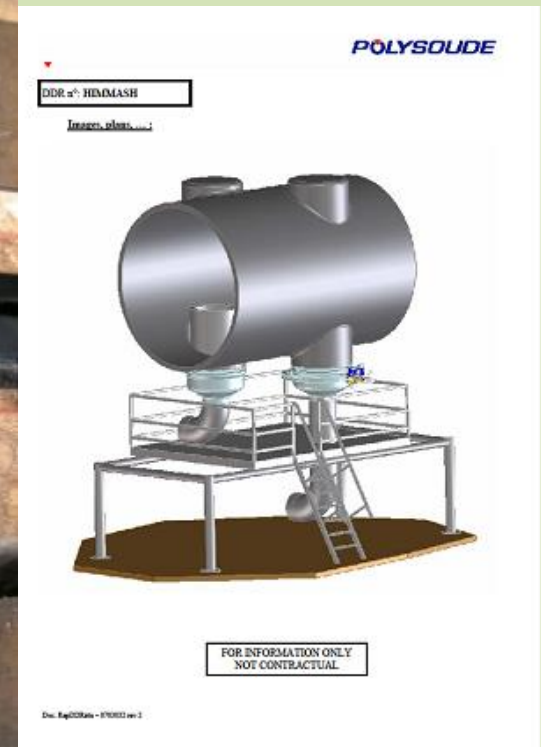
Lerakódás a zsebben; kivágott szakasz; 10 éve vizsgálják a konstrukciós megoldást [Hodakov]

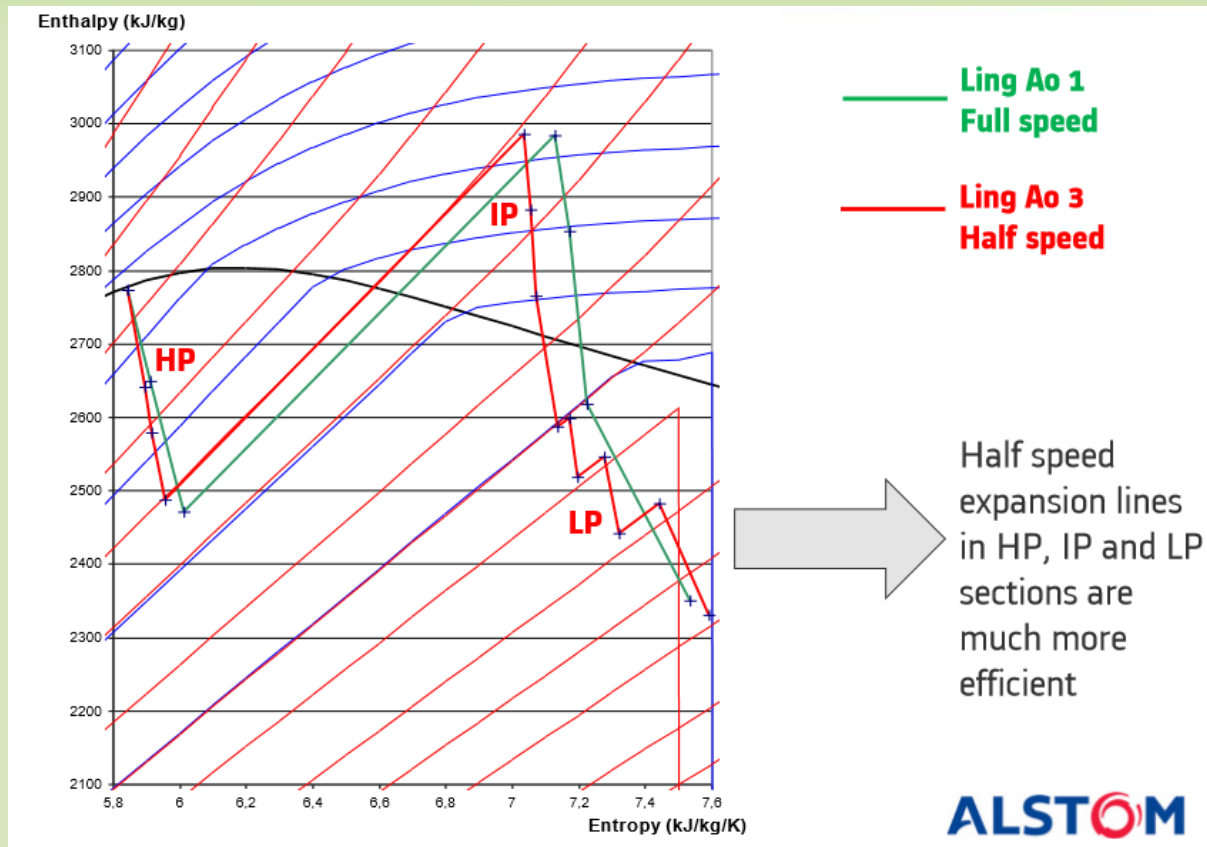
Arabelle-TM-1000 (K-1200-68/1500) GT expanzióvonalala

- **Nedvesebb expandáló gőz** → meghatározó a nedvesgőz-oldali, vízcseppek kiváltotta erózió:
 - A GT megfelelő helyeiről a folyadékfázisú víz elszívása;
